# La fisuración en pavimentos asfálticos y sus mecanismos de deterioro

## Cracking in asphalt pavements and damage mechanisms

**Valdés Vidal G. 1, Pérez Jiménez F.2 y Calabi Floody A.3**

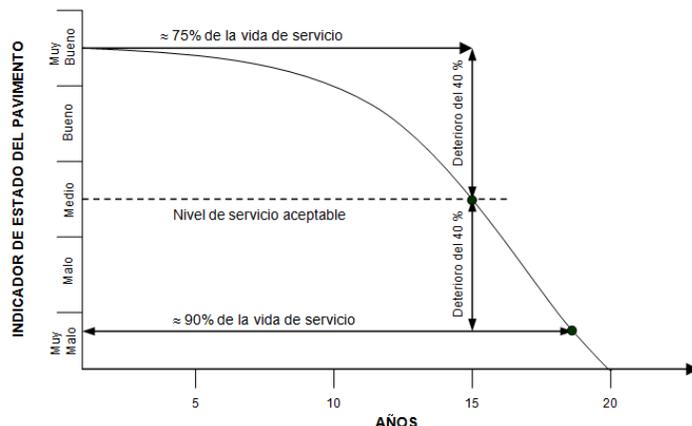
Con el transcurso del tiempo las características iniciales del pavimento van degenerándose, tal cual se ilustra en la Figura 1, provocando de manera progresiva, deterioros que implican la intervención de la estructura mediante tareas de mantenimiento o conservación, o bien, cuando el deterioro es excesivo, se requiere llevar a cabo tareas de rehabilitación o reconstrucción.

Figura 1. Modelo de deterioro de un pavimento Fuente: De Solminihaç, 2001

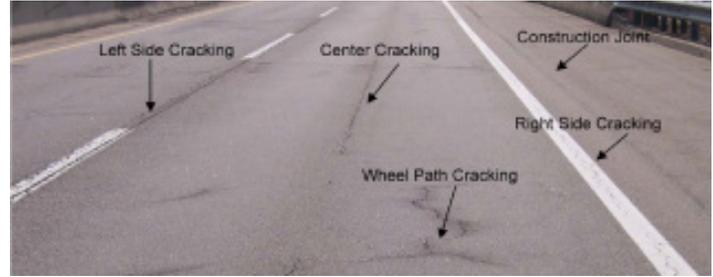
Figura 4. Tipos de fisuración en pavimentos asfálticos  
 (Fuente: Kuai et al., 2009)

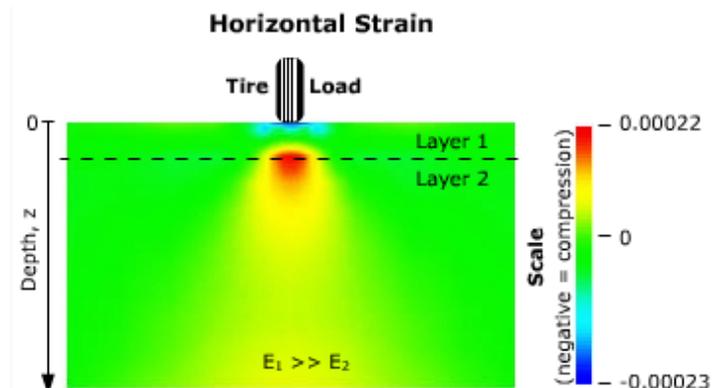
El tránsito solicitante es un factor de primera importancia a la hora de determinar o predecir el daño en el tiempo que sufrirá un pavimento en un periodo dado. Sin embargo, la caracterización de las solicitaciones producidas por el tránsito sobre los pavimentos es bastante compleja, debido no solo a la variabilidad y periodicidad de los vehículos que lo solicitan, sino también a las interacciones vehículo-pavimento y velocidades de circulación que producen fenómenos con solicitaciones adicionales a las propias cargas estáticas de los vehículos. Un ejemplo de las deformaciones producidas en la base de la estructura de un pavimento asfáltico producto de las cargas del tránsito se puede observar en la Figura 5.

Figura 5. Deformaciones generadas en el pavimento por las cargas del tránsito  
 Fuente: Pavement Interactive Guide

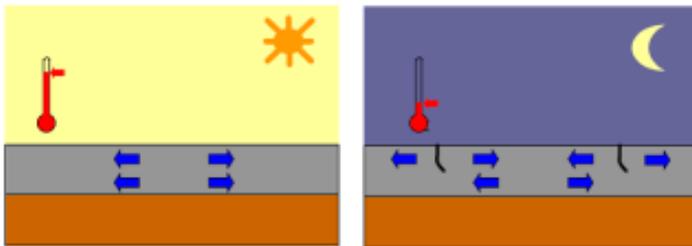
A su vez, la temperatura también afecta a los estados tensionales del pavimento, puesto que cuando bajan las temperaturas se generan altas tensiones superficiales de retracción en la superficie del pavimento, tal cual se observa en la Figura 6.

Figura 6. Tensiones generadas por variaciones térmicas  
 Fuente: Martínez, 2006

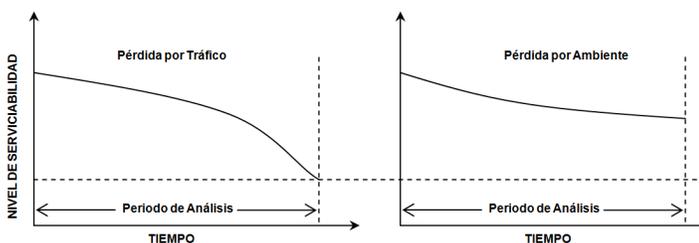
Existe a su vez, un efecto combinado entre la temperatura, la radiación solar, la humedad y el aire que produce una oxidación del ligante de la mezcla asfáltica a través del tiempo, que implica un aumento de rigidez de la mezcla, y por ende, un aumento de fragilidad de ésta, haciéndola más susceptible a fallos por fisuración. Ambos agentes solicitantes, tanto las cargas de tránsito como las condiciones medioambientales, junto con ser los factores que dan lugar a los principales tipos de fallos en las carreteras, en modo conjunto tienen un efecto directo sobre el nivel de serviciabilidad del pavimento en el tiempo, tal como se observa en la Figura 7.

Figura 7. Efecto conjunto tráfico y medioambiente sobre la serviciabilidad de un pavimento Fuente: De Solminihaç, 2001

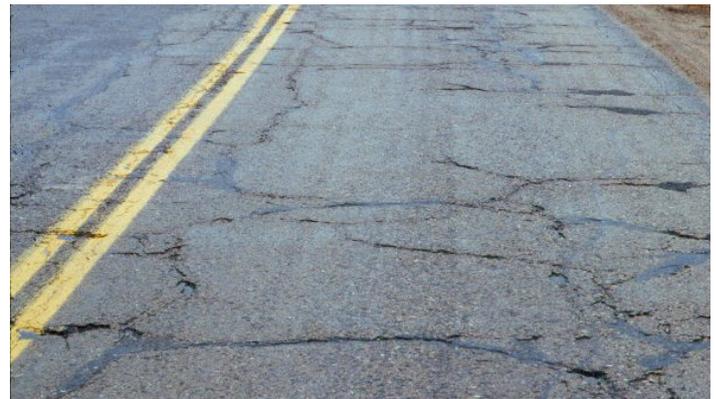
Este tipo de fisuración se caracteriza por presentar fisuras o grietas que conforman una serie de trozos aproximadamente rectangulares, cuyas dimensiones pueden estar comprendidas entre 0,1 y 10 m<sup>2</sup>, Figura 9.

Figura 9. Fisuración en bloque Fuente: Pavement Interactive, Asphalt Pavement Guide

Este tipo de fallo es causado principalmente por las tensiones generadas por diferenciales térmicos, especialmente en mezclas asfálticas con módulos de rigidez muy altos, en las cuales se provocan retracciones superficiales que dan origen a este tipo de fallo. Otras causas posibles se atribuyen a la falta de espesor o fatiga de las capas del firme, falta de capacidad de soporte de la estructura de pavimento, o bien, a una mala ejecución de las capas que componen el pavimento.

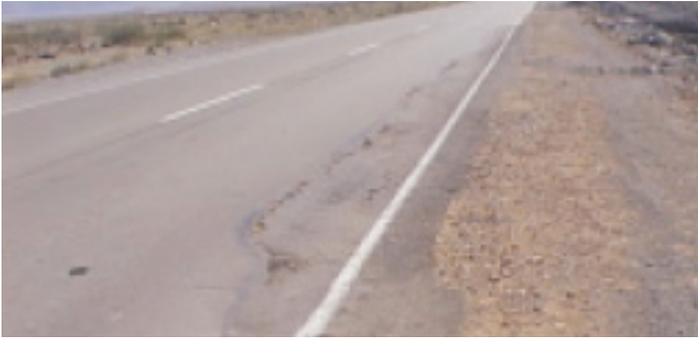
Este tipo de fisuración se caracteriza por presentar grietas en forma de media luna y se encuentran ubicadas a una distancia no mayor de 0,6 m del borde de la calzada, Figura 10.

Figura 10. Fisuración de borde  
 Fuente: Dirección de Vialidad-Chile, 2003

Su causa se atribuye a una base granular débil por falta de compactación y confinamiento. Otro factor que acelera este tipo de deterioro es la posible infiltración de humedad, por drenaje insuficiente, que provoca una baja en la estabilidad de las bases de la estructura del pavimento.

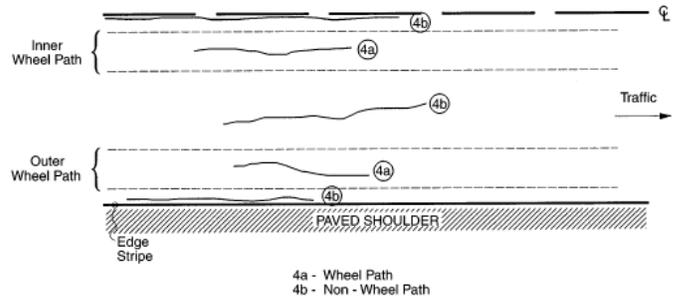
Este tipo de fallo se caracteriza por la aparición de grietas predominantemente paralelas al eje del camino, Figura 11.

Cuando la posición de la grieta se encuentra a lo largo del eje de la calzada se atribuye su causa a una mala ejecución de la junta de construcción longitudinal en el extendido de la mezcla asfáltica. Cuando la grieta aparece localizada en la zona de la huella de paso de los vehículos, su causa se atribuye a problemas en las capas inferiores, capas de base y subbase granular, o bien, a un fallo por fatiga de la mezcla. Finalmente cuando las grietas se localizan en otras posiciones su origen se le atribuye a contracciones térmicas producidas en el pavimento cuando existen descensos de temperatura.

Figura 11. Tipos de fisuración longitudinal  
 Fuente: FHWA, 2003

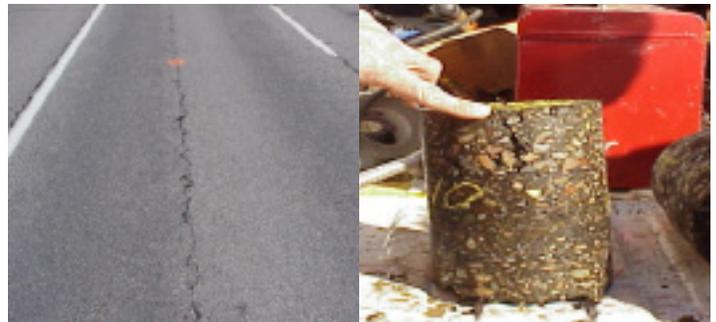
Este tipo de fisuración se puede presentar como fisuración ascendente (bottom-up cracking), cuando la causa es principalmente por debilitamiento de las capas inferiores o es un comienzo de fallo por fatiga, o también se puede presentar como fisuración descendente (top-down cracking), cuando el fallo obedece a causas de origen término, o bien, por el paso de vehículos pesados con neumáticos con altas presiones de inflado, generando tensiones de tracción superficial, tal cual se observa en la Figura 12.

Figura 12. Fisuración longitudinal descendente- top down cracking  
 Fuente: Harmelink and Aschenbrener, 2003

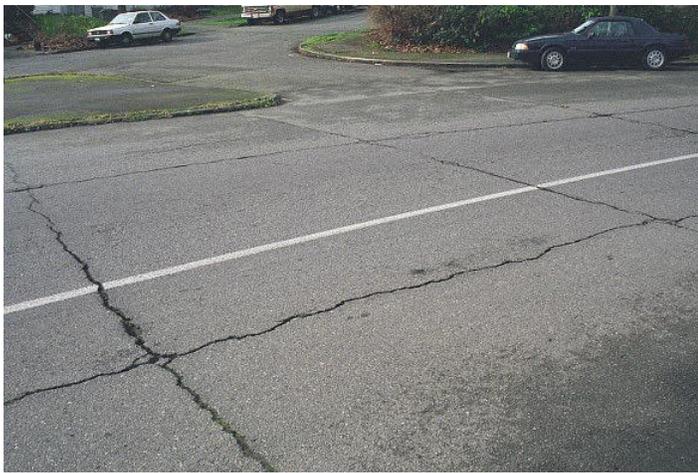
Este tipo de fisuración se caracteriza por la aparición de grietas que se producen en las capas asfálticas que refuerzan un pavimento de hormigón, coincidiendo con las juntas y grietas de éste. Estas fisuras progresan a medida que trabajan o se mueven las juntas del pavimento de hormigón ubicado en la capa inferior, reflejándose así la fisura en la superficie. También este tipo de fallo se produce en recapados asfálticos sobre antiguas estructuras de pavimentos con fisuras existentes, las cuales se reflejan en la nueva capa de mezcla hacia la superficie, Figura 13.

Figura 13. Fisuración por reflexión de juntas  
 Fuente: Pavement Interactive, Asphalt Pavement Guide

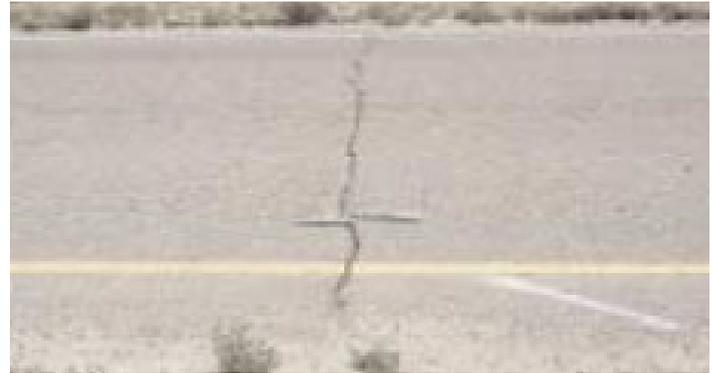
Este tipo de fallo se caracteriza por presentar fisuras aproximadamente normales al eje del camino y se producen sin existir un pavimento de hormigón subyacente, Figura 14. La principal causa atribuida a este tipo de deterioro es el efecto térmico en pavimentos flexibles con mezclas asfálticas de alta rigidez, en el cual se generan tensiones de tracción en la superficie del pavimento cuando las temperaturas bajan. Otra causa probable es la reflexión de las fisuras existentes en las capas bituminosas inferiores del pavimento, producto de una mala ejecución en su junta de construcción transversal, o bien, por reflexión de las fisuras en capas de base tratadas con cemento.

Figura 14. Fisuración transversal  
 Fuente: FHWA, 2003

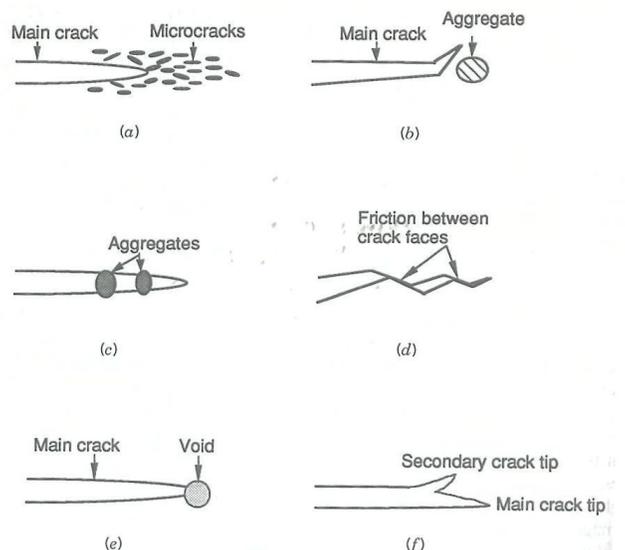
La formación de fisuras en las mezclas asfálticas reconoce tres etapas. La primera etapa es llamada iniciación, donde se producen los primeros cambios microestructurales producto de las sollicitaciones a las que está sometido el material dando lugar a la formación de microfisuras, Figura 15(a). Luego sigue la etapa de propagación, donde se generan las macrofisuras producto de la unión de las microfisuras existentes. Esta unión de microfisuras se debe a que se generan mecanismos de trabazón en la matriz de áridos, Figura 15(b), los cuales junto con las discontinuidades propias del material, como son las dislocaciones existentes, los poros y huecos presentes, se producen puentes de fisuración aumentando la longitud de la fisura, Figura 15 (c- f), hasta terminar finalmente con la fractura o fallo total del material, que es cuando se han separado íntegramente las dos caras de material solicitado.

Figura 15. Mecanismos desarrollados durante el proceso de fisuración  
 Fuente: Shah et al., 1995

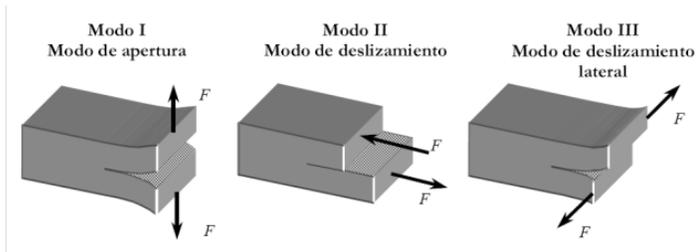
Una forma de clasificación de las formas de fisuración de un material fue la introducida por Irwin en 1957, que permite estudiar la concentración de tensiones en la cabeza de una fisura y mostrar sus modos de propagación, definiendo 3 modos: Modo I o modo de apertura (tracción normal), en el cual las caras de la fisura se separan casi paralelamente entre sí, Modo II o modo de corte (corte normal), en el cual las caras de la fisura se deslizan una sobre la otra y Modo III o modo de rasgado (corte paralelo), en el cual las caras de una fisura se deslizan lateralmente una respecto a la otra, Figura 16.

Figura 16. Tres modos fundamentales de propagación de fisuras  
 Fuente: Oller, 2001

De acuerdo a lo señalado por Braham et al. el año 2007, de los modos de fisuración antes descritos, es el modo I el que más representa el deterioro producido en el pavimento, el cual es observado generalmente cuando una rueda cargada pasa sobre una fisura transversal o longitudinal, cuando se producen esfuerzos térmicos en la superficie de la capa de rodadura, o bien, cuando se producen movimientos de contracción térmica en capas rígidas ubicadas bajo una capa de mezcla bituminosa.

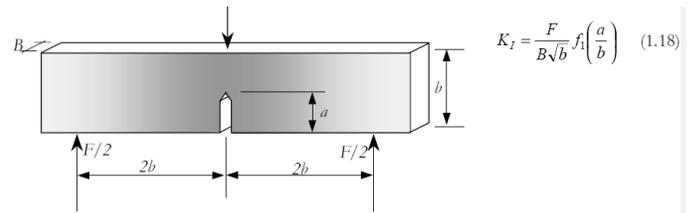
En la literatura se han identificado cuatro ensayos cuya finalidad es medir propiedades mecánicas relacionadas con la fisuración de las mezclas asfálticas. El ensayo de viga entallada, SE(B), se ha utilizado en varios estudios para determinar las propiedades de fractura de las mezclas asfálticas. La geometría del ensayo SE(B), que se muestra en la Figura 17, proporciona una adecuada propagación de la fisura de acuerdo al modo I de fractura. Sin embargo, de acuerdo a lo señalado por Wagoner et al. en el año 2005, su geometría tiene la desventaja de que al no ser una probeta estandarizada, se limita su aplicabilidad a vigas compactadas en laboratorio, no permitiendo su aplicación a testigos.

Figura 17. Esquema del ensayo SE(B)  
 Fuente: Portillo y Cobon, 2008

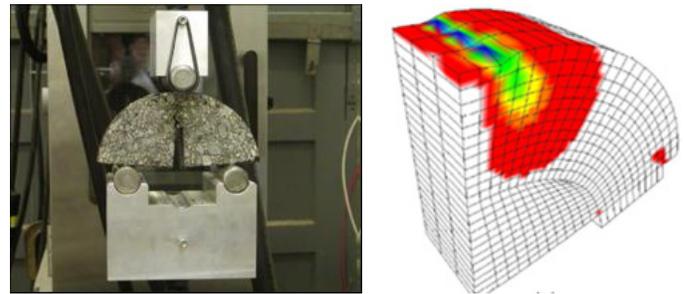
El ensayo de viga semicircular a flexión, SCB, ha sido aplicado en varios estudios, destacando entre las ventajas de éste ensayo (SCB), su fácil aplicación a probetas y testigos, y que requiere un menor número de muestras por su geometría, Figura 18. Sin embargo, la forma de aplicación de la carga produce un complejo estado tensional que afecta en el proceso de propagación de la fisura, generando un efecto de arco con altos esfuerzos de compresión en la localidad cercana a la fisura (Wagoner, 2005).

Figura 18. Montaje del ensayo SCB y daño en zona de aplicación de carga  
 Fuente: Huang et al., 2004 y Molenaar et al., 2002

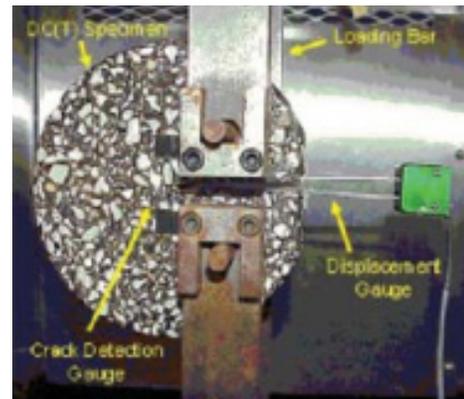
El ensayo de disco compacto a tracción, DC(T), tiene las ventajas de presentar un tamaño mayor del área de fractura y que posibilita su aplicación a testigos, Figura 19. Sin embargo, en el proceso de fabricación de las probetas existe el inconveniente de generar microfisuras en los alrededores de los orificios donde se aplica la carga. Sumado a lo anterior, existe la complejidad de efectuar el ensayo a temperaturas superiores a los 10 °C. (Pérez et al., 2009)

Figura 19. Montaje ensayo DC(T)  
 Fuente: Kim et al., 2009

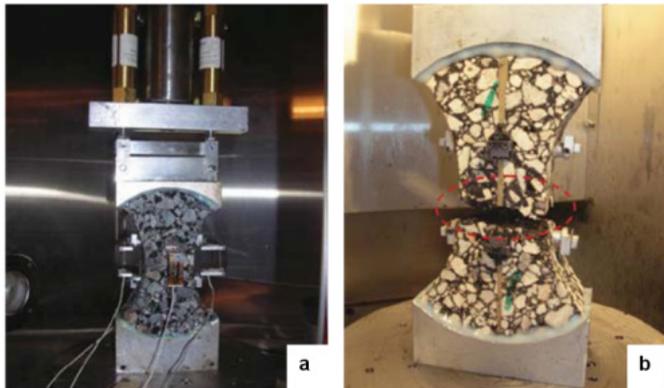
El ensayo DBDT que se muestra en la Figura 20 fue desarrollado recientemente por la Universidad de Florida, posee las ventajas de tener un plano de falla conocido y que su geometría permite que las muestras se puedan fabricar de probetas cilíndricas o testigos. La metodología de fabricación de las probetas y los complejos equipos requeridos dificultan una aplicación práctica de este ensayo.

Figura 20. Montaje del ensayo DBDT (a) y la probeta una vez realizado el ensayo (b)  
 Fuente: Koh et al., 2009

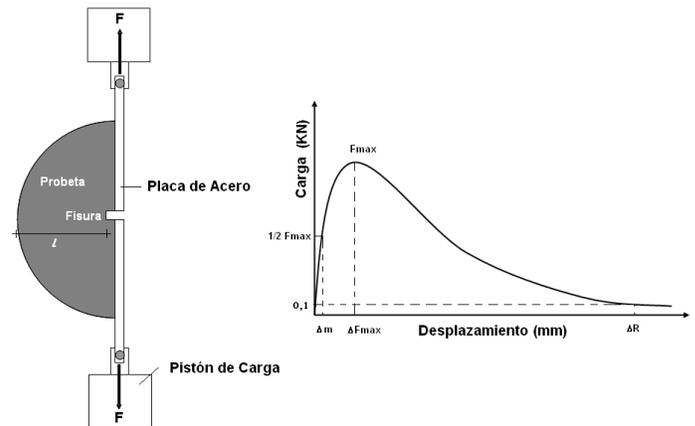
En el Laboratorio de Caminos de la Universidad Politécnica de Cataluña (España) se ha desarrollado un nuevo ensayo experimental práctico, cuya finalidad en su desarrollo fue solventar las desventajas presentes en los procedimientos definidos en el punto anterior. Este procedimiento permite evaluar la resistencia a la fisuración de las mezclas asfálticas a través del cálculo de la energía disipada en el proceso de fisuración de las mezclas, a través de un procedimiento que simula el principal modo de fisuración en pavimentos, el Modo I. Este ensayo ha sido llamado Fénix de acuerdo al proyecto de investigación que ha permitido su desarrollo (Proyecto CENIT: Investigación Estratégica de Carreteras más Seguras y Sostenibles, Acrónimo: FÉNIX). Un esquema de su montaje, junto con la curva resultante se observa en la Figura 21.

Figura 21: Montaje ensayo Fénix, curva carga-desplazamiento.  
 Fuente: Valdés et al., 2009

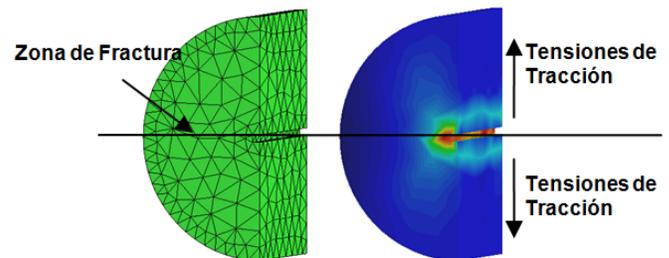
El ensayo Fénix permite obtener la energía disipada en el proceso de fisuración del material, la cual es una combinación de energías liberadas durante el proceso de deformación y fractura del material. La evaluación de la energía disipada en ensayo se presenta como una forma efectiva de medir la resistencia a la fisuración en las mezclas asfálticas. A su vez, el ensayo Fénix presenta la particularidad de desarrollar principalmente tensiones de tracción en los alrededores de la fisura, focalizando el trabajo realizado en propagar la fisura a través del plano previamente inducido, tal cual se muestra en la Figura 22.

Figura 22: Tensiones de tracción ensayo Fénix.  
 Fuente: Pérez et al., 2010.

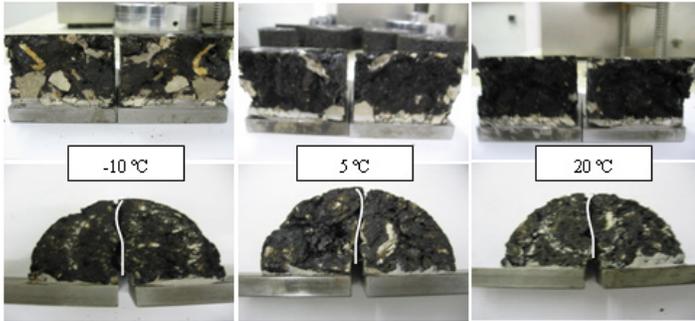
La sensibilidad de este ensayo frente a las temperaturas de ejecución se puede observar en la Figura 23. En esta figura se puede observar que a bajas temperaturas,  $-10\text{ }^{\circ}\text{C}$ , la fisura se produce en toda la matriz árido – ligante, dejando áridos fracturados a medida que progresa la fisura. A temperaturas intermedias,  $5\text{ }^{\circ}\text{C}$ , se observa que la fisura se produce mayoritariamente en la interfase árido – ligante, fracturando sólo algunos áridos a medida que ésta se propaga. Finalmente, a  $20\text{ }^{\circ}\text{C}$ , se observa que la fisura se produce prácticamente sólo en la interfase árido- ligante.

Figura 23. Superficies de fractura a distintas temperaturas en probetas Fénix (Valdés et al., 2009)

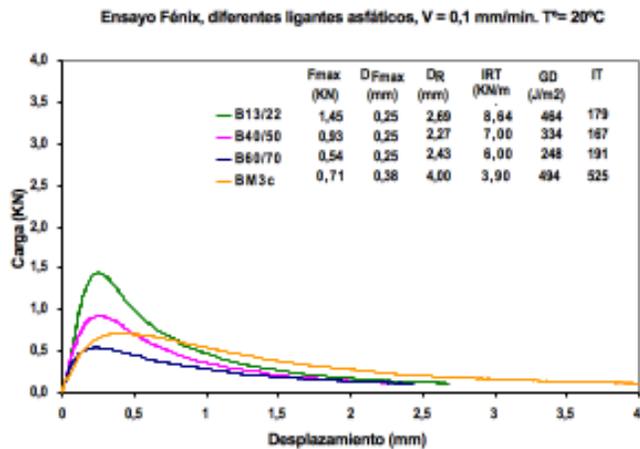
Por otra parte, los resultados de la aplicación del procedimiento del ensayo Fénix a mezclas de igual composición granulométrica, pero fabricadas con ligantes de diferente penetración se observan en la Figura 24.

Figura 24. Resultados de parámetros Fénix en distintos ligantes asfálticos. (Valdés et al., 2009)
